## Quand les eaux usées se déversent dans la rivière (bis) !

En l'espace de deux semaines, deux pollutions accidentelles de même nature se sont produites sur la commune de Plouzané. A chaque fois (à Mesgouezel le week-end du 15 avril 2012 ou à Keragroas le 30 avril), le scénario a été le même : les eaux usées se sont déversées dans la rivière ! Explication pour la pollution du 30 avril.

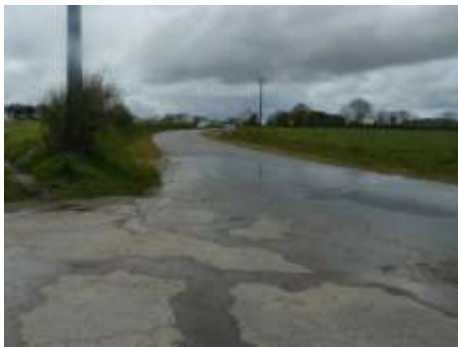
Il a plu sans arrêt du samedi soir (le 28 avril) au lundi matin (le 30 avril), au total 120 mm en 36 heures. Les bouches d'égout se trouvant sur le collecteur des eaux usées reliant le bourg de Loc Maria à la station de relevage de Keragroas (Plouzané) se soulèvent en laissant passer un effluent nauséabond (mélange d'eaux usées et d'eau de pluie). La situation est telle que plusieurs habitants de Loc Maria ont passé une partie de la nuit à évacuer le liquide qui se répandait partout.

*Un effluent nauséabond sort des bouches d'égout*

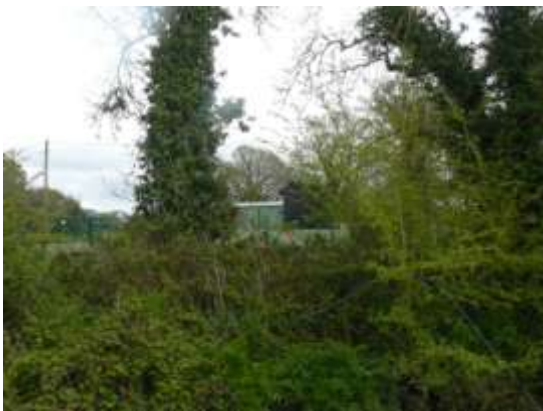
La station de relevage comprend deux grosses pompes et deux grandes citernes. Comme il y a de l'eau pluviale dans le circuit des eaux usées (ce qui n'est pas normal quelque soit la cause !), quand les citernes sont pleines et que le collecteur des eaux usées ne peut plus évacuer le liquide, les pompes se mettent en sécurité. Il ne reste plus qu'une voie possible d'évacuation, c'est la rivière se trouvant en proximité.

*La station de relevage rénovée en 2010 a été saturée*

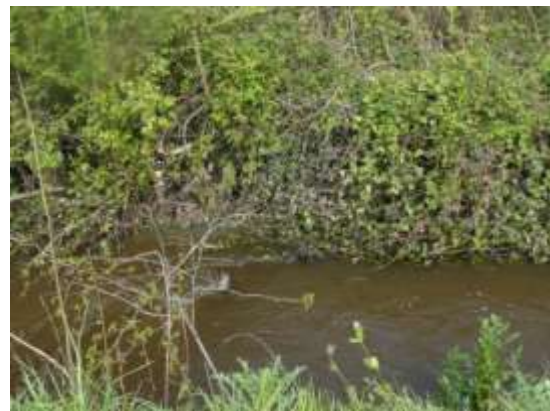
*les eaux usées sont allées directement à la rivière*
